**1. Bericht zur faunistischen Untersuchung
der zum Rückbau vorgesehenen Gebäudes in
Luckenwalde, Beelitzer Str. 12**

**Auftraggeber: VR-Bank Fläming eG
14943 Luckenwalde Baruther Straße 23**

24.03.2021

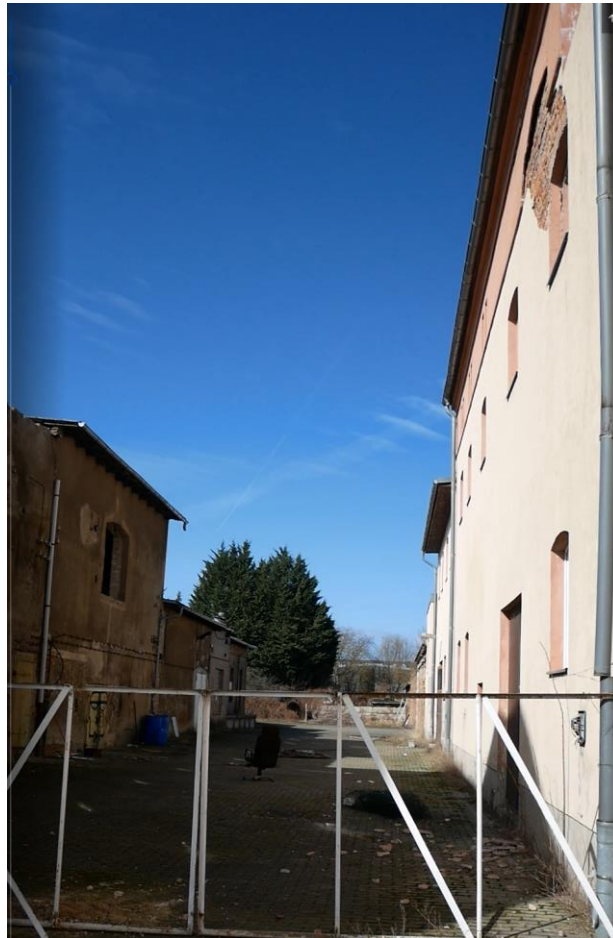
Abb.1 Zwei der zum Rückbau vorgesehene Gebäude in Luckenwalde Beelitzer Str.12 (Foto G. Pelz)

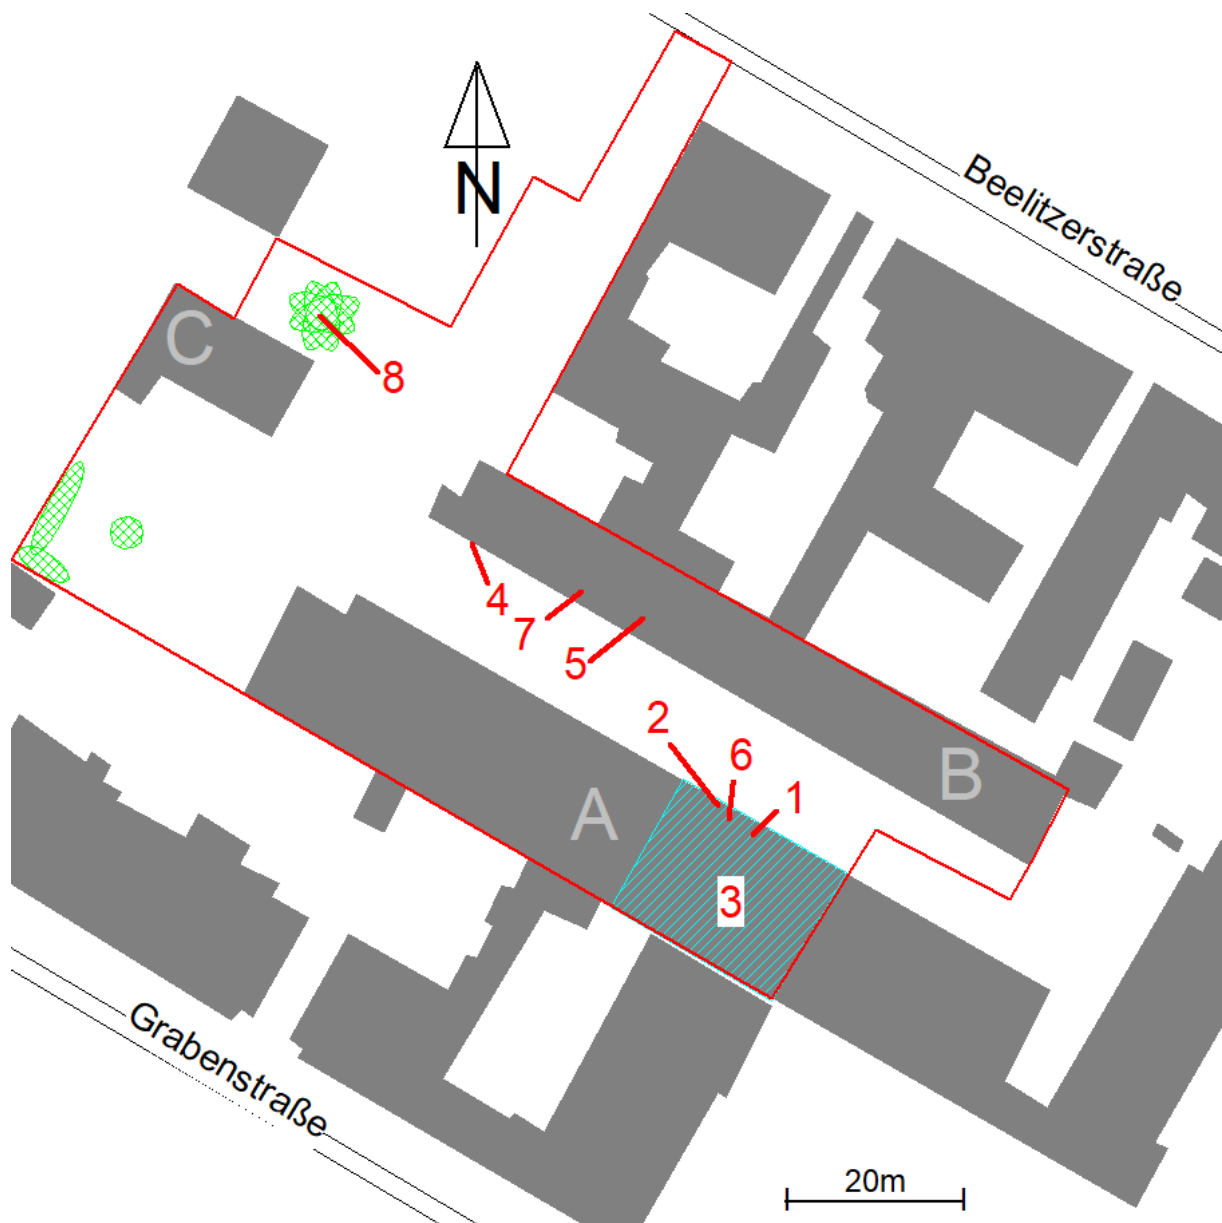
Abb 4. Skizze des untersuchten Grundstücks in Luckenwalde, Beelitzer Str. 12

Markierung der Standorte mit Nachweisen geschützter Arten und Artengruppen, die rote Umrahmung stellt die Grundstücksgrenze dar. (Skizze G. Pelz)

1, 2= Lebensstätten und Habitatstrukturen von Fledermäusen während der Vegetationsperiode

3= Lebensstätten von Fledermäusen im Winter

4= Lebensstätten von Solitärbienen

5= Winternachweis der Schmetterlingsart Trauermantel

6,7= Lebensstätten vom Rotschwanz

8= Lebensstätte von Star und Habitatstruktur von Fledermäusen

zur Vermeidung von Verstößen gegen die Verbote des §44(1) Bundesnaturschutzgesetzes sind Ausgleich- und Ersatzmaßnahmen für den Verlust von Lebensstätten entsprechend eines Konzeptes von einem ausgewiesenen Artenschutzsachverständigen rechtzeitig zu planen und müssen vor dem Abbruch der Gebäude umgesetzt werden. Ein möglicher Tötungskonflikt entsprechend des § 44 Bundesnaturschutzgesetzes (BNatSchG) wird durch die beauftragte ökologische Baubegleitung vermieden, wenn der mit der ökologische Baubegleitung Beauftragte zu den Bauanlaufberatungen und den Bauberatungen rechtzeitig eingeladen wird und vor bestimmten Bauabläufen eine Freigabe erteilt hat.

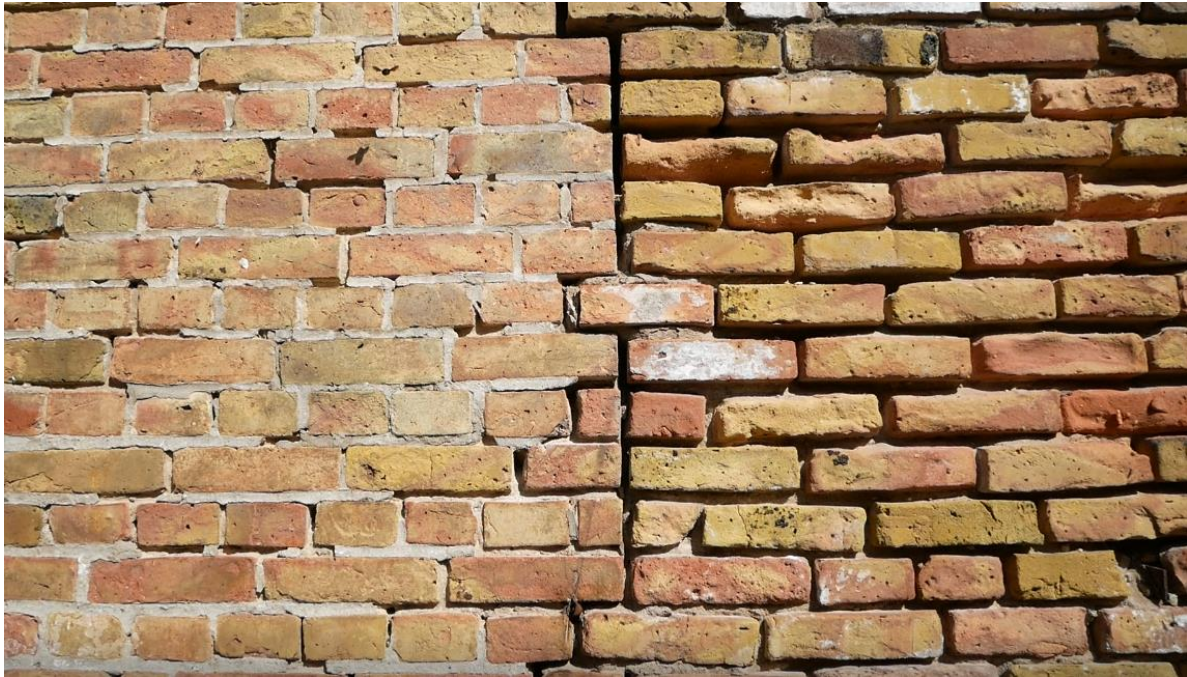
Ferner wurde im Gebäude A eine Solitärbiene bestimmt, die sich am Fenster aufhielt. Die Lebensstätte dieser Bieneart, es handelt sich um die Blaue Holzbiene *Xylocopa violacea*, wurde an der Außenmauer des Gebäudes B durch Suchflüge an den Mauerfugen beobachtet (Kartenpunkt **4**).

Abb.5 Lebensstätte von Solitärbienen, Blaue Holzbiene *Xylocopa violacea* (Foto G. Pelz)

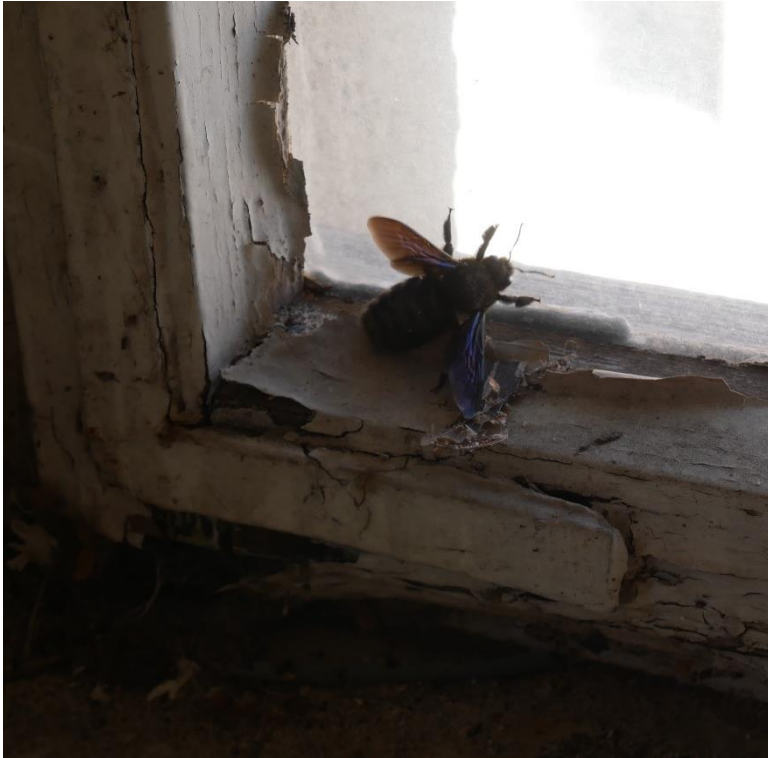
Abb.6 Die Blaue Holzbiene *Xylocopa violacea* gehört zu den Solitärbiene, die nach Artenschutzverordnung zu den besonders geschützten Arten zählen.

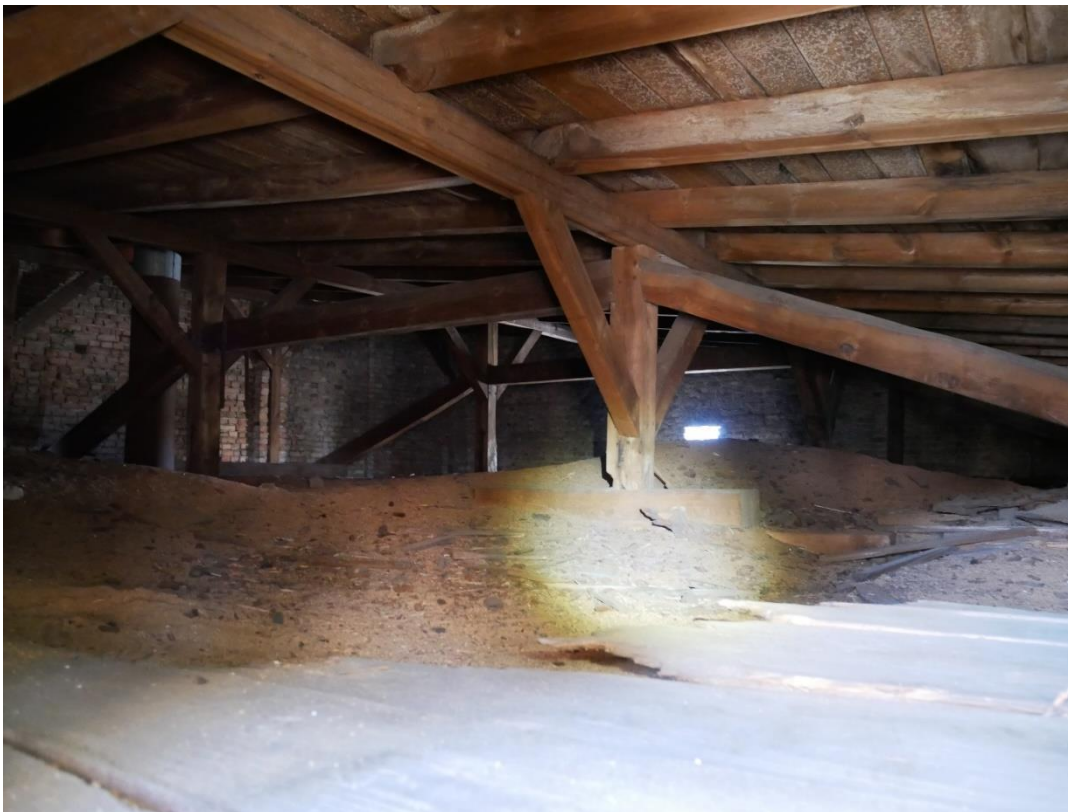
Abb.7 Eine der Habitatstrukturen von Fledermäusen in den Zapflöchern der Dachkonstruktion (Foto G. Pelz)

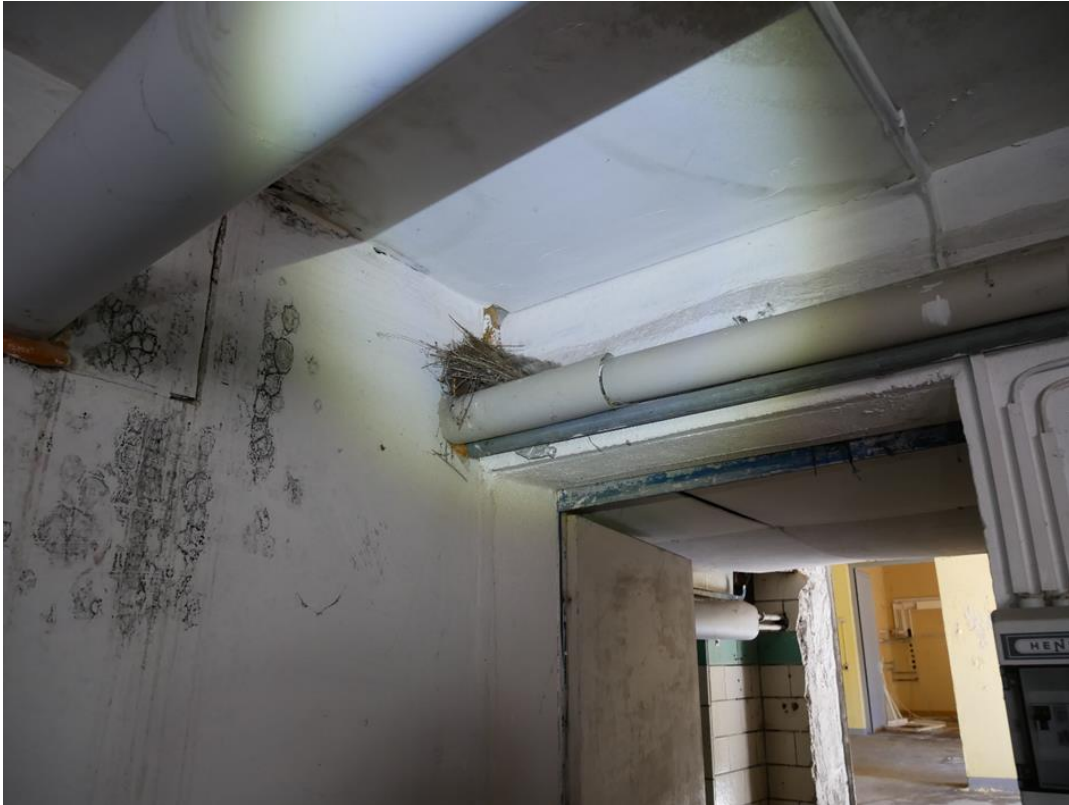
Abb. 8 Eines der nachgewiesenen Rotschwanznester *Phoenicurus ochruros* im Gebäude, das abgerissen werden soll. (Foto G. Pelz)

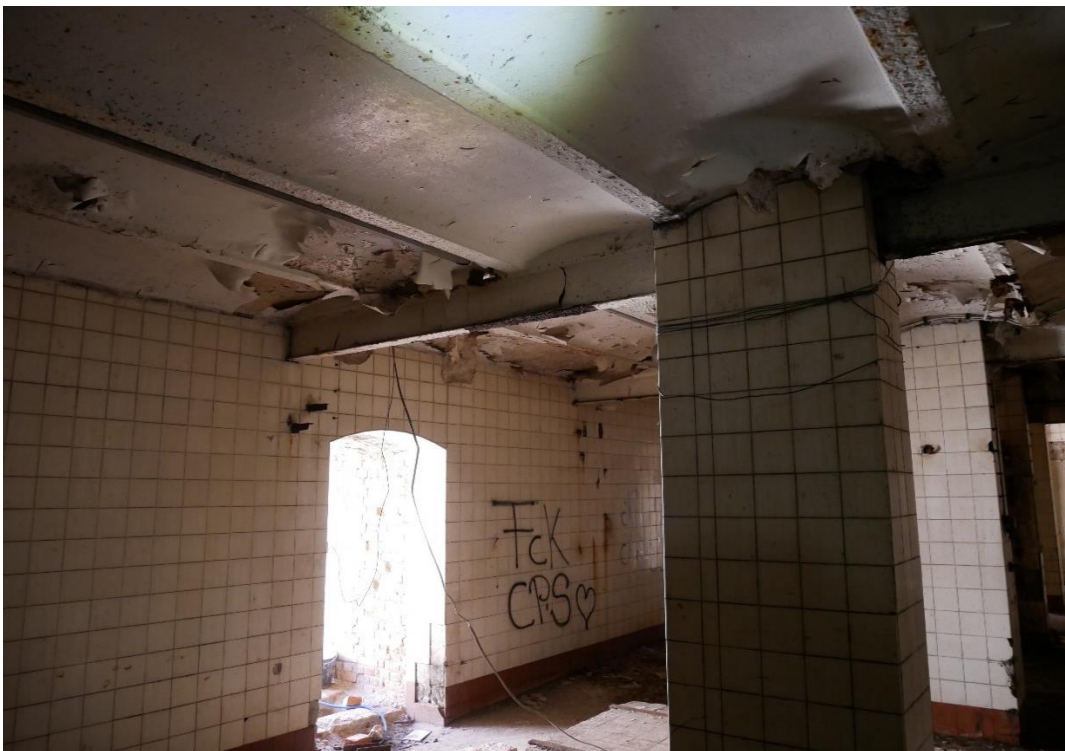
Abb. 9 Beispiel für Habitatstrukturen zwischen abstehender Farbschicht und Gebäudedecke in einem Gebäudebereich, der für Fledermäuse geeignet ist. (Foto G. Pelz)

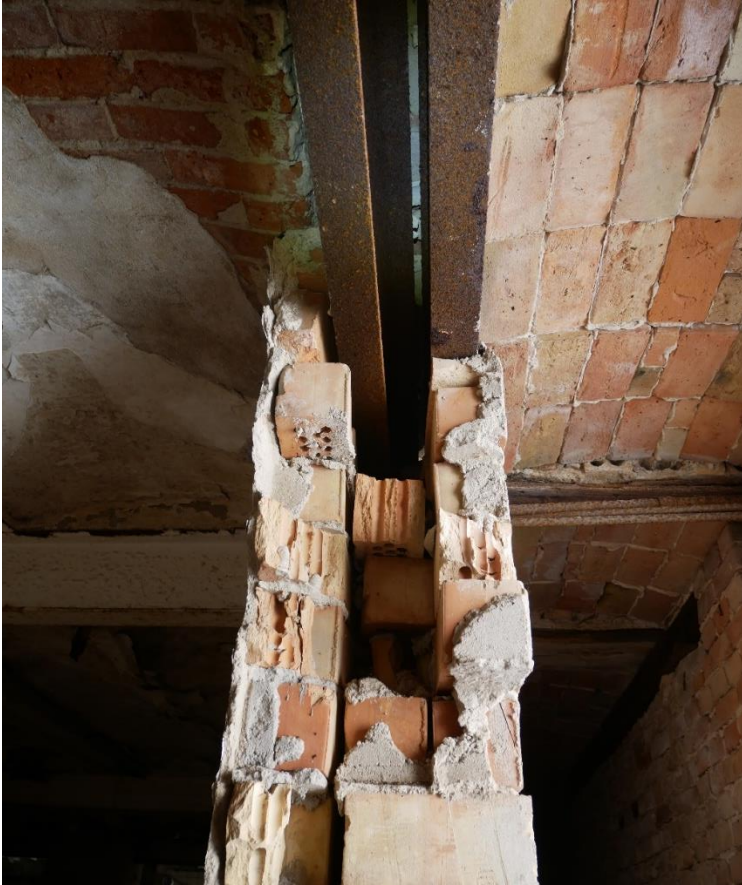
Abb. 10 Beispiel für Habitatstrukturen zwischen Ziegelsteinen und Metall sowie für Habitatstrukturen in Mauerspalten. (Foto G. Pelz)

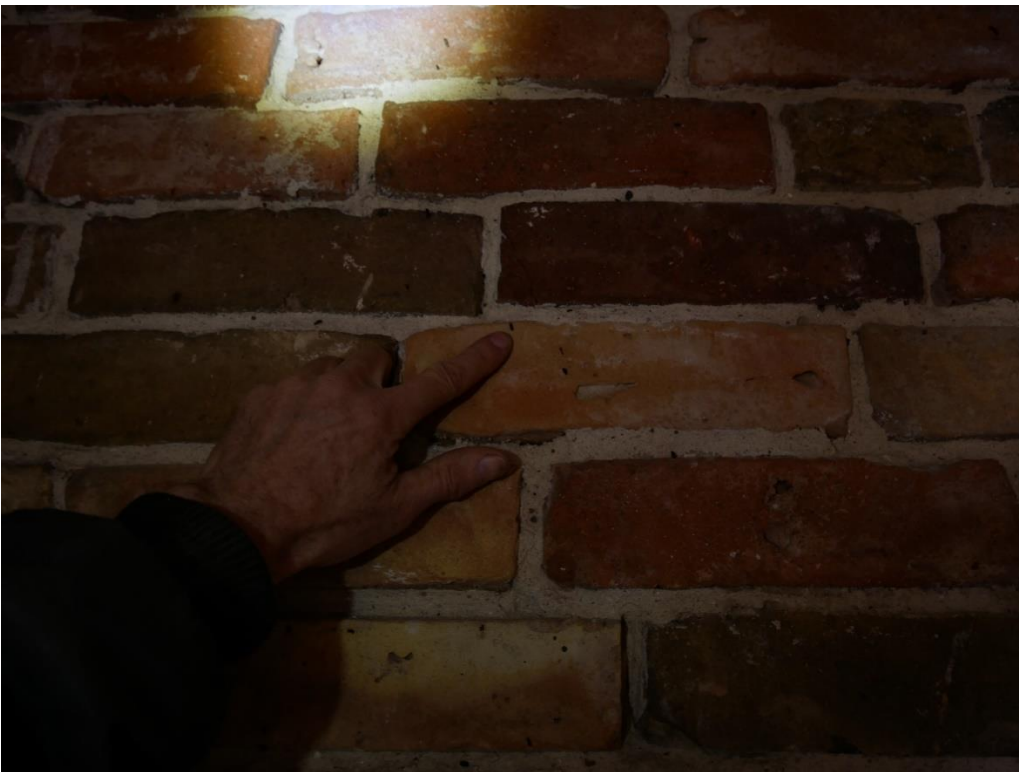
Abb. 11 Nachweis für ein Fledermaussommerquartier durch Kotanhaftungen an Ziegelsteinen. (Foto G. Pelz)

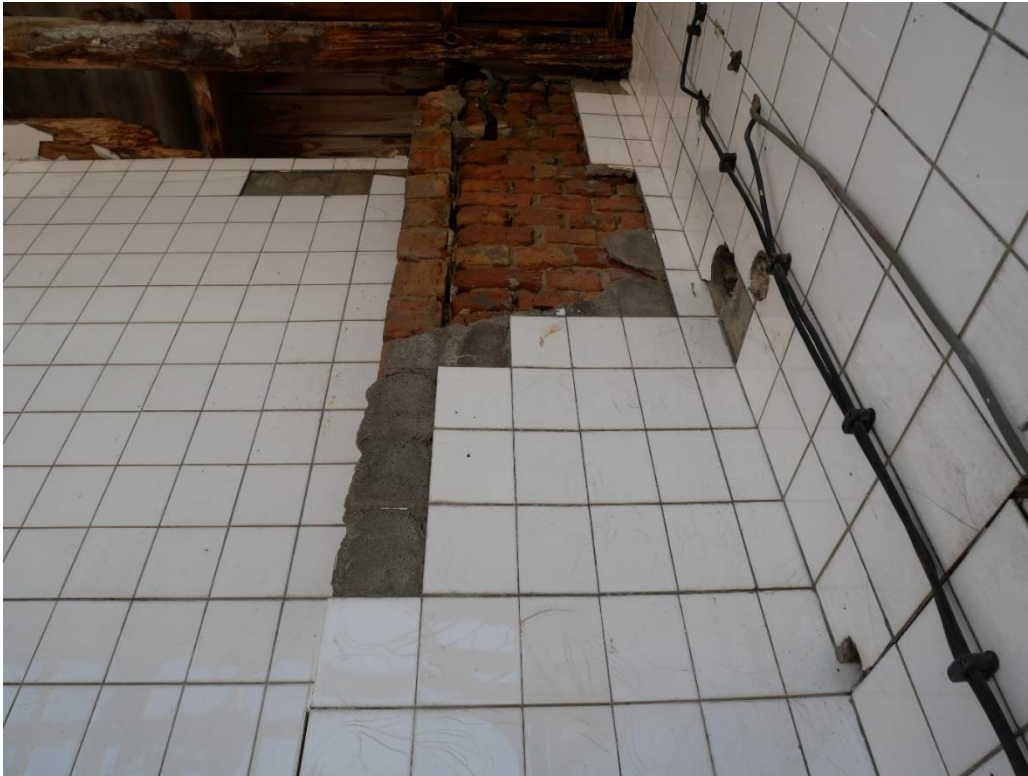
Abb. 12 Nachweis für ein Fledermaussommerquartier durch Kotanhaftungen an Ziegelsteinen und Fliesen im Übergang von Gebäudewand und Decke. (Foto G. Pelz)

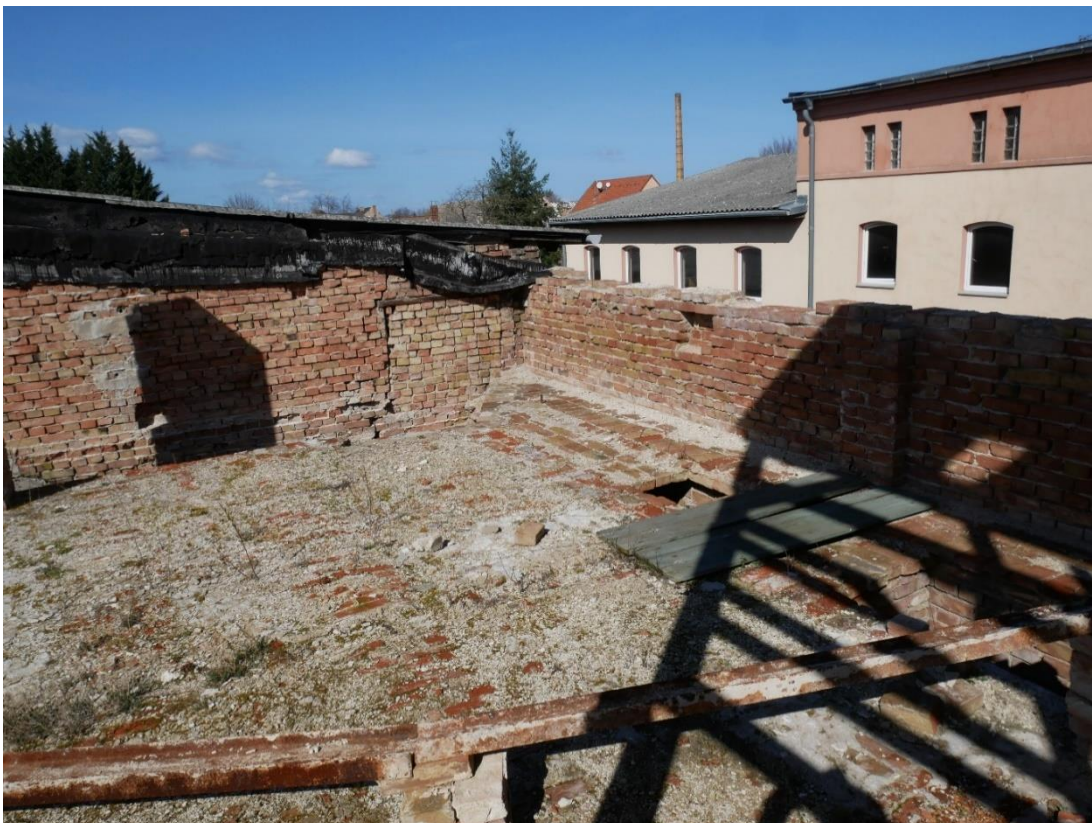
Abb. 13 Beispiel für Habitatstrukturen zwischen Ziegelsteinen und Dachpappe bzw. zwischen Dachpappe und Holz, sowie für Habitatstrukturen in Mauerspalt. (Foto G. Pelz)

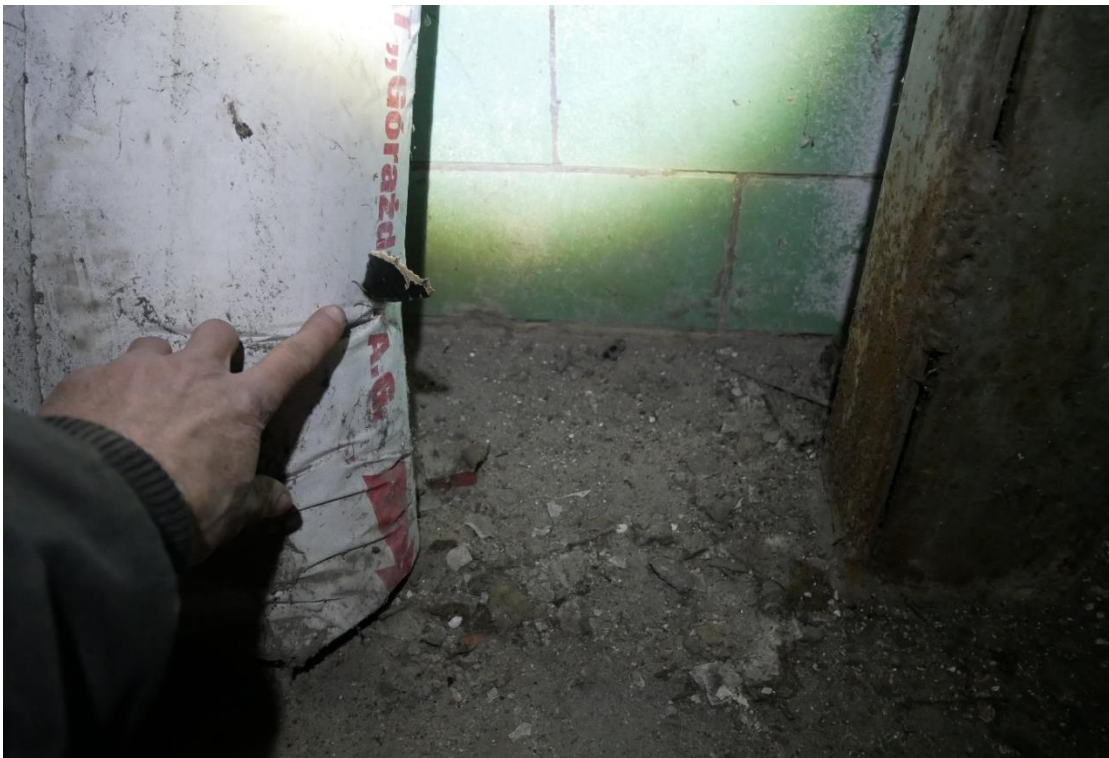
Bemerkenswert war der Winternachweis der Schmetterlingsart Trauermantel *Nymphalis antiopa* im Gebäude B Kartenpunkt **5**. Avifaunistisch waren zwei verwaiste Nester des Rotschwanzes

Abb. 14 Nachweis für einen überwinternden Edelfalter der Art Trauermantel *Nymphalis antiopa* (Foto G. Pelz)

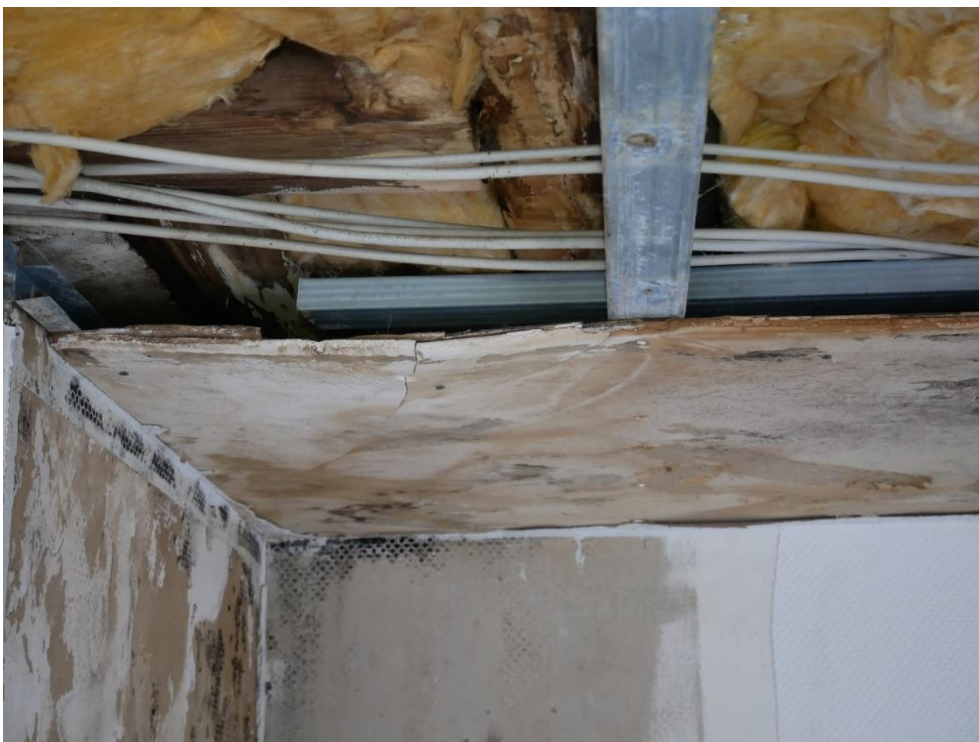
Abb. 15 Beispiel für Habitatstrukturen zwischen Steinwolle und Gipskartonplatten. (Foto G. Pelz)

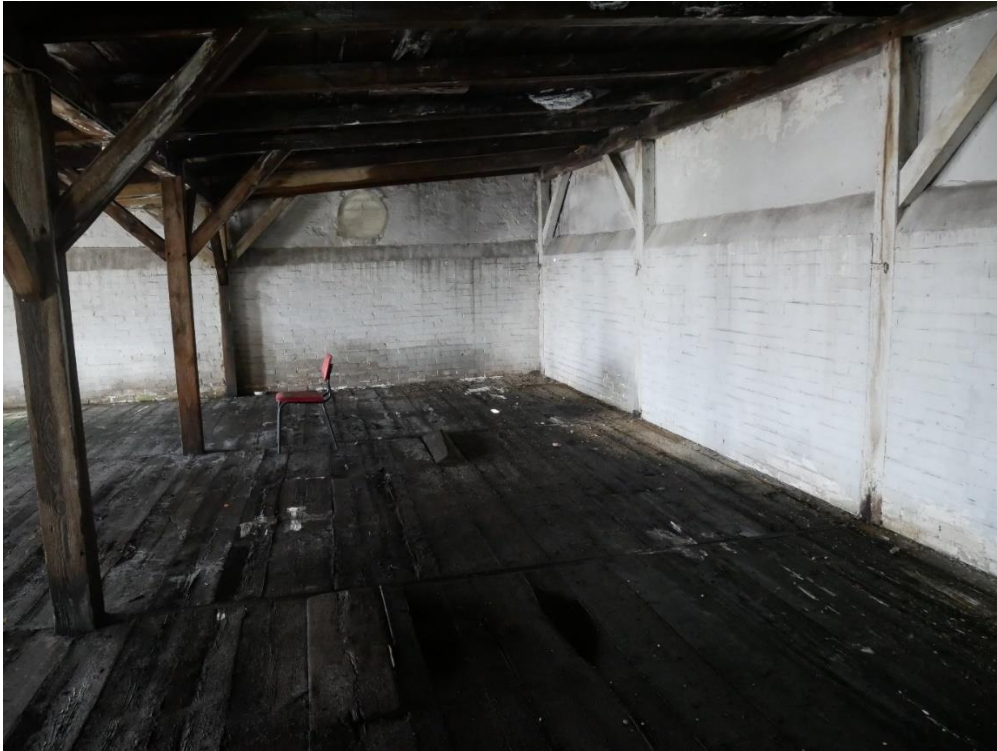
Abb. 16 Beispiel für Habitatstrukturen zwischen Ziegelsteinen und Holzbalken (Foto G. Pelz)

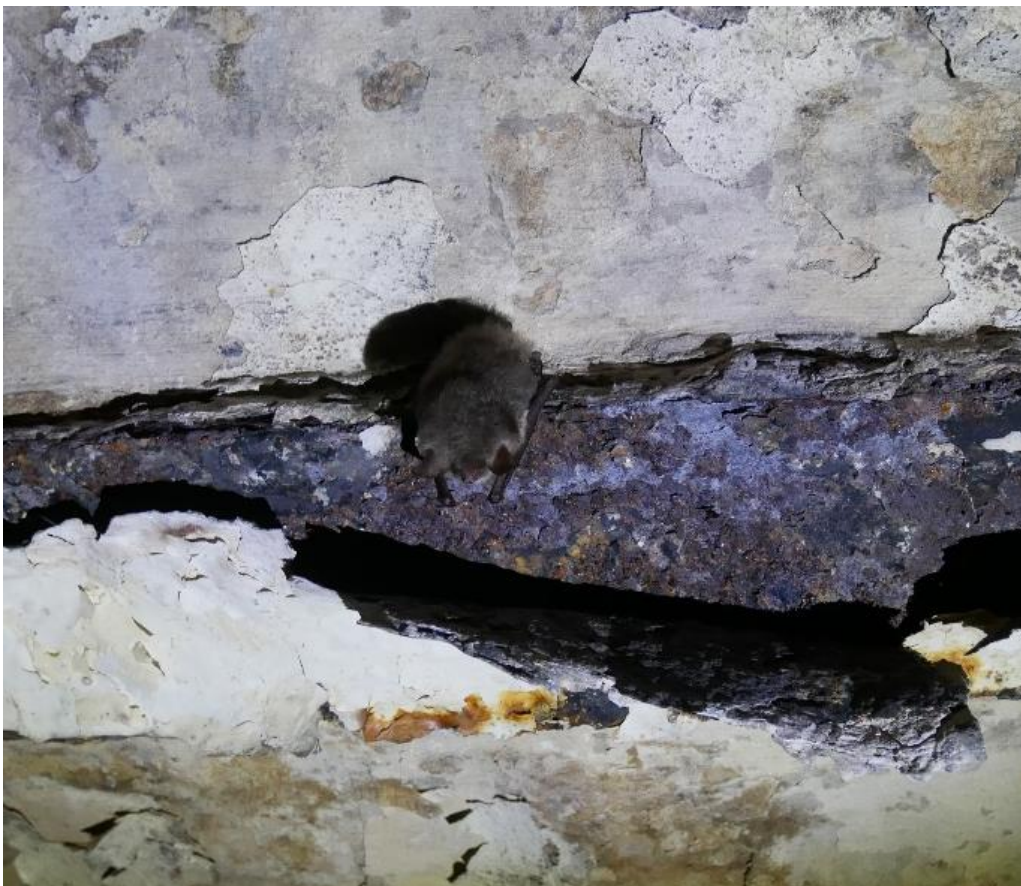
Abb. 17 Nachweis der Art Fransenfledermaus *Myotis nattereri* an einem Stahlträger. (Foto G. Pelz)

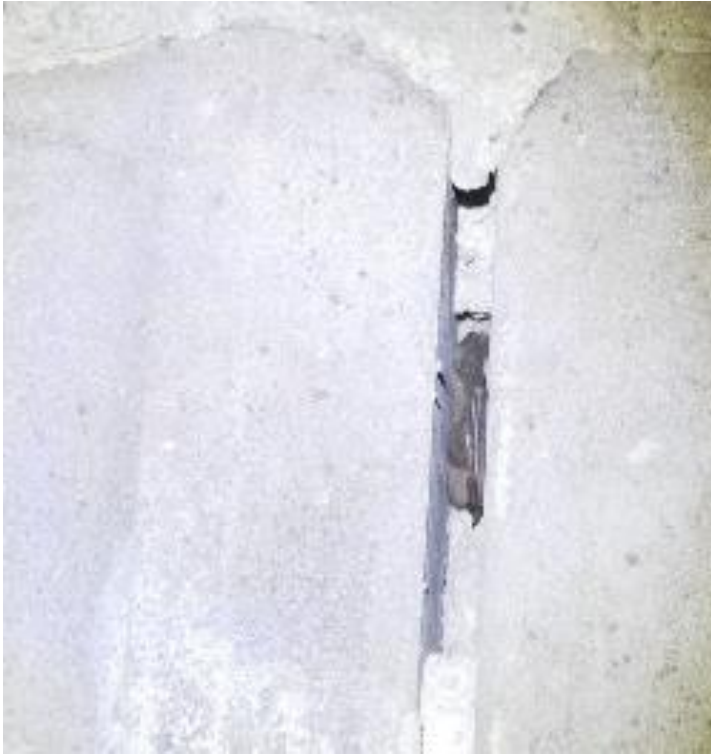
Abb. 18 Nachweis der Art Fransenfledermaus *Myotis nattereri* in Mauerfuge. (Foto G. Pelz)

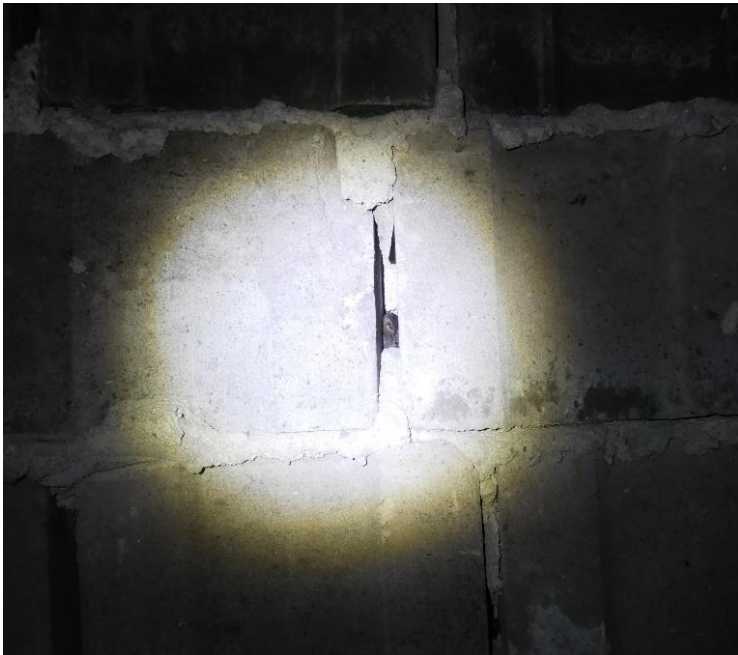
Abb. 19 Weiterer Nachweis der Art Fransenfledermaus *Myotis nattereri* in Mauerfuge. (Foto G. Pelz)

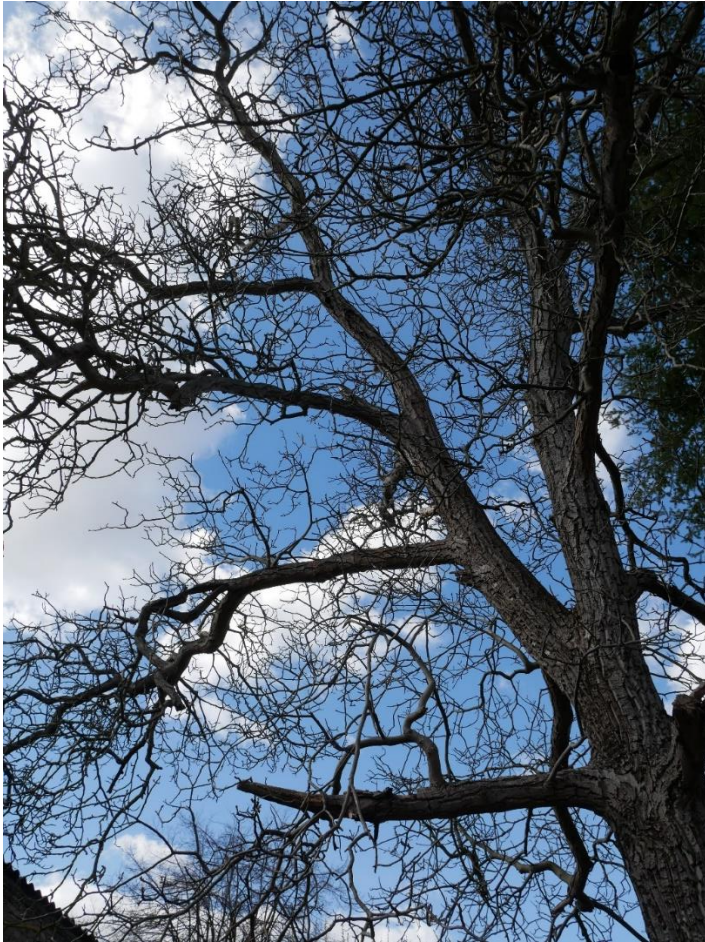
Eine Habitatstruktur für Vögel befindet sich in einem Walnussbaum *Juglans regia* in einer Spechthöhle, die zum Zeitpunkt der Untersuchung von einem Starenbrutpaar *Sturnus vulgaris* genutzt wurde.

Abb. 20 Nachweis des Stars *Sturnus vulgaris* in dem Walnussbaum auf dem Gelände. (Foto G. Pelz)
