**Bericht zur faunistischen Untersuchung
der zum Rückbau vorgesehenen Gebäude in
Luckenwalde, Beelitzer Str. 12**

13.06.2022 (Überarbeitungsstand 22.10.2023)

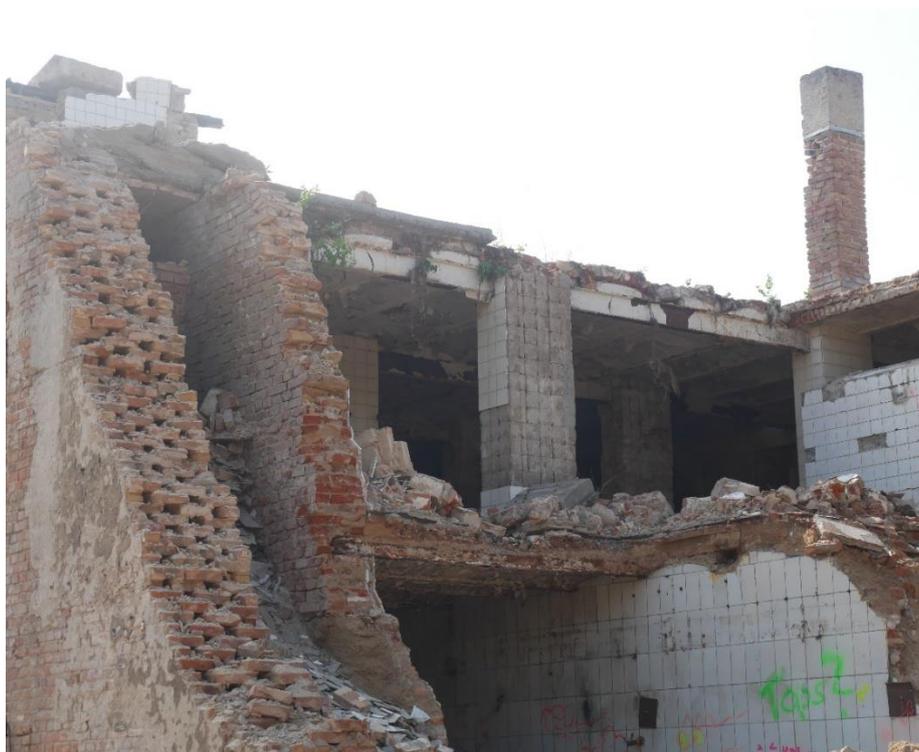
Abb.1 In dem zum Rückbau vorgesehene Gebäudeteil in Luckenwalde Beelitzer Str.12 befand sich ein Fledermausquartier der Zwergfledermaus und der Rauhaufledermaus (siehe Kartenpunkt 9) (Foto G. Pelz)

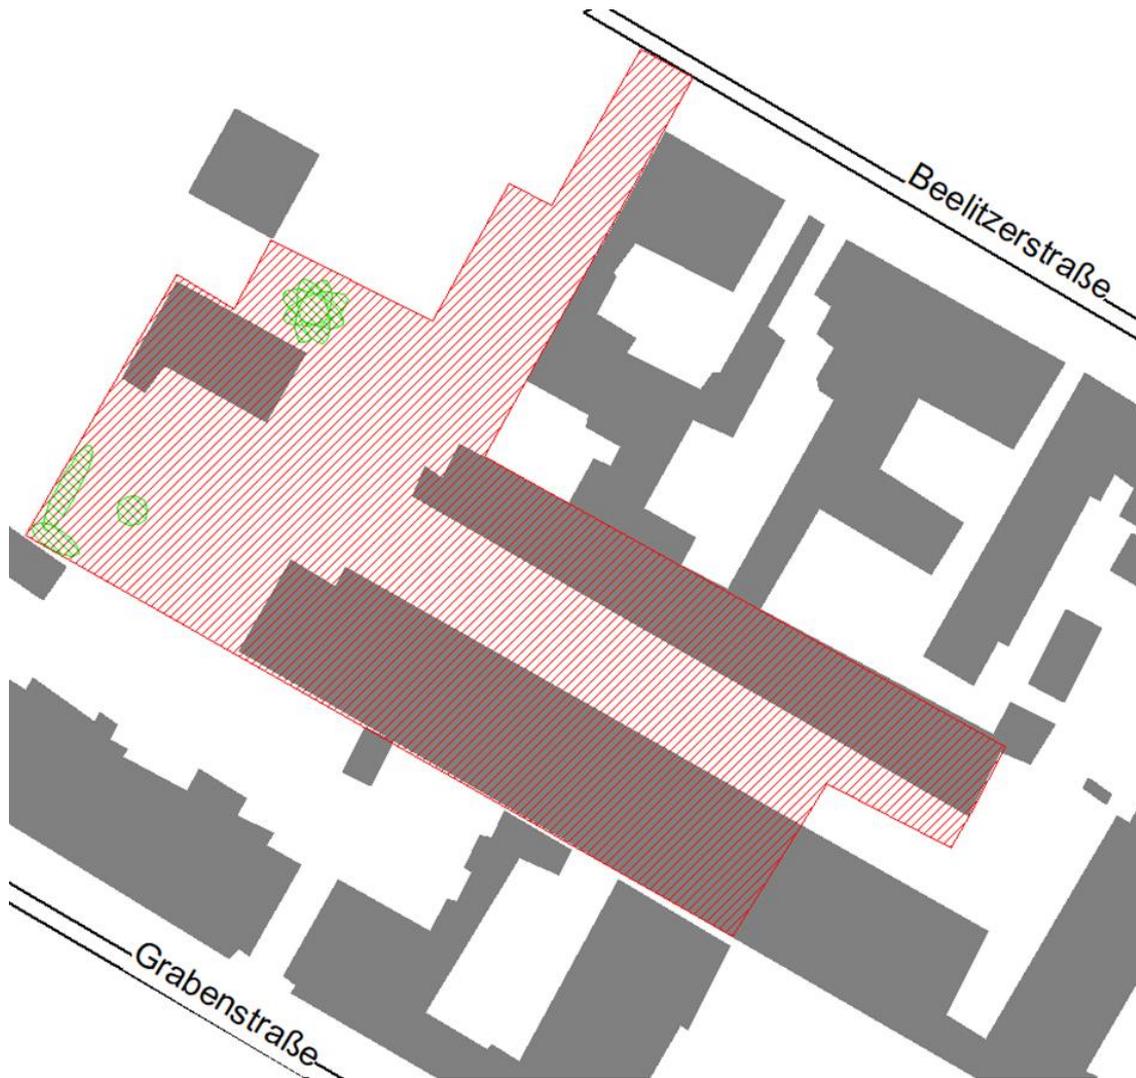
Abb. 2 Standort Beelitzer Straße 12 (Skizze G. Pelz)

Das Grundstück, das auf der Grundlage eines Artenschutzfachbeitrags im Zusammenhang mit einer ökologischen Baubegleitung weiter untersucht wurde, befindet sich im Landkreis Teltow-Fläming, in der Stadt Luckenwalde und ist in der Abb. 2 rot schraffiert dargestellt. Die drei zum Rückbau vorgesehenen Gebäude auf dem Grundstück befinden sich in der Beelitzer Straße 12, etwa im Stadtzentrum von Luckenwalde, Flur 5, Flurstücke 240/2, 419. Die Lage der drei zum Abriss vorgesehenen Gebäude ist auf der Abb. 3 dargestellt und wird mit den Buchstaben A, B und C gekennzeichnet. Zwei Gebäude (A und B) sind mehretagig. Das südwestlich gelegene Hauptgebäude A besitzt einen halb unterirdischen Keller mit einer Fläche von 988,60m². Das nordöstlich gelegene Gebäude B besitzt eine Fläche von 570,65m². Gebäude A und B sind durch einen gepflasterten Hof getrennt. Das nordwestlich gelegene Gebäude C besaß eine Fläche von 164m².

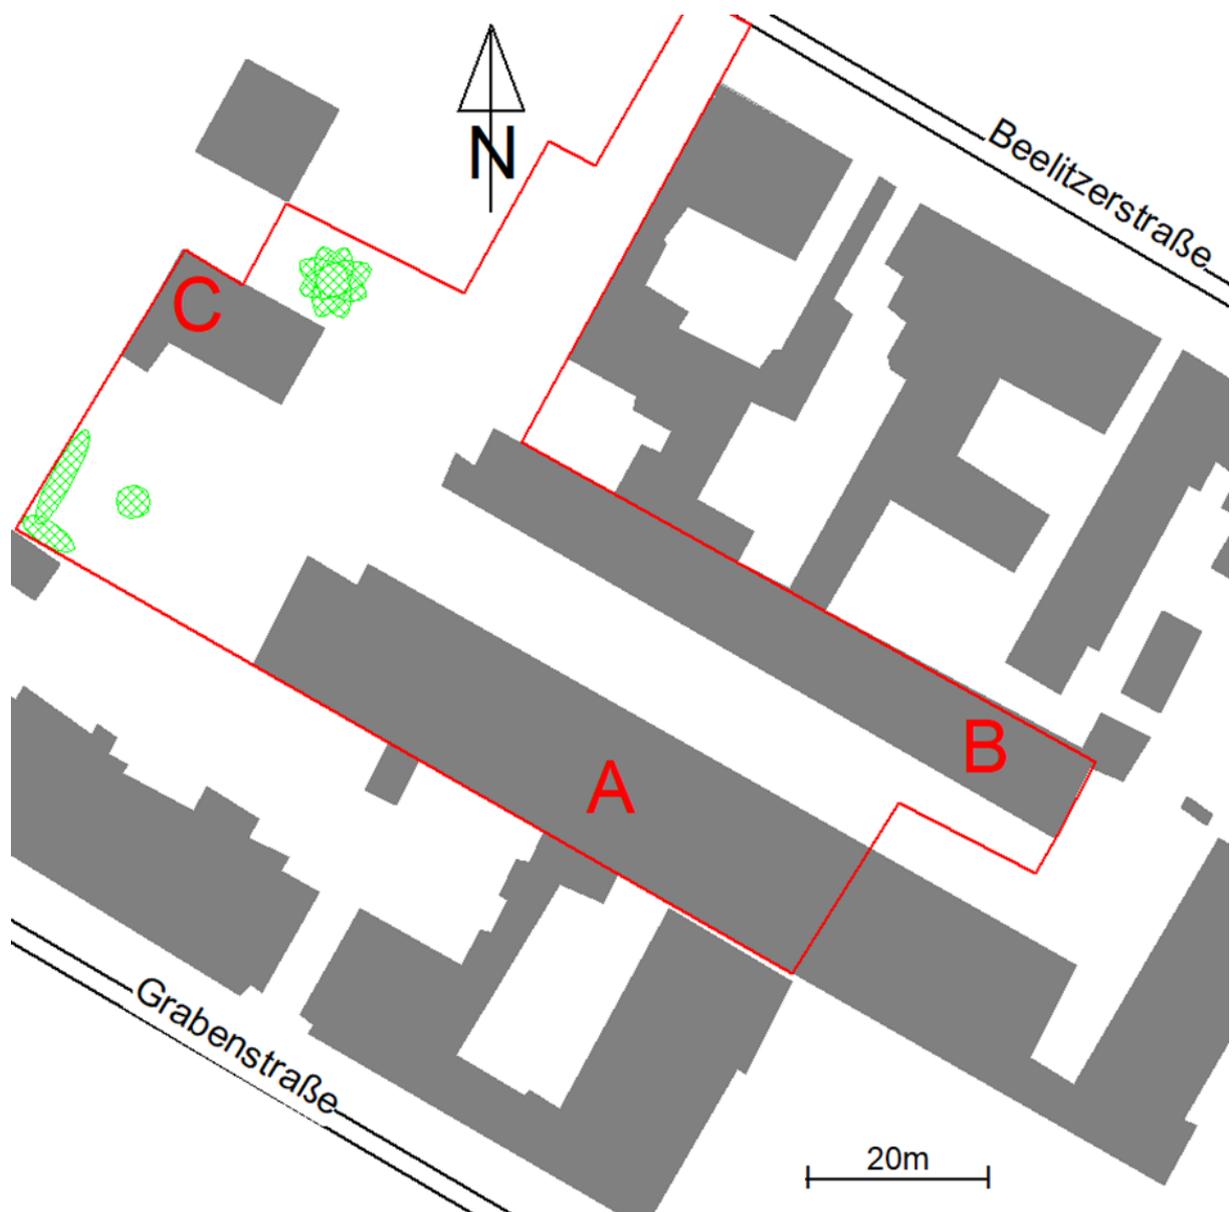
Abb. 3 Auf der Karte sind die betreffenden Gebäude mit roten Buchstaben gekennzeichnet.
(Skizze G. Pelz)

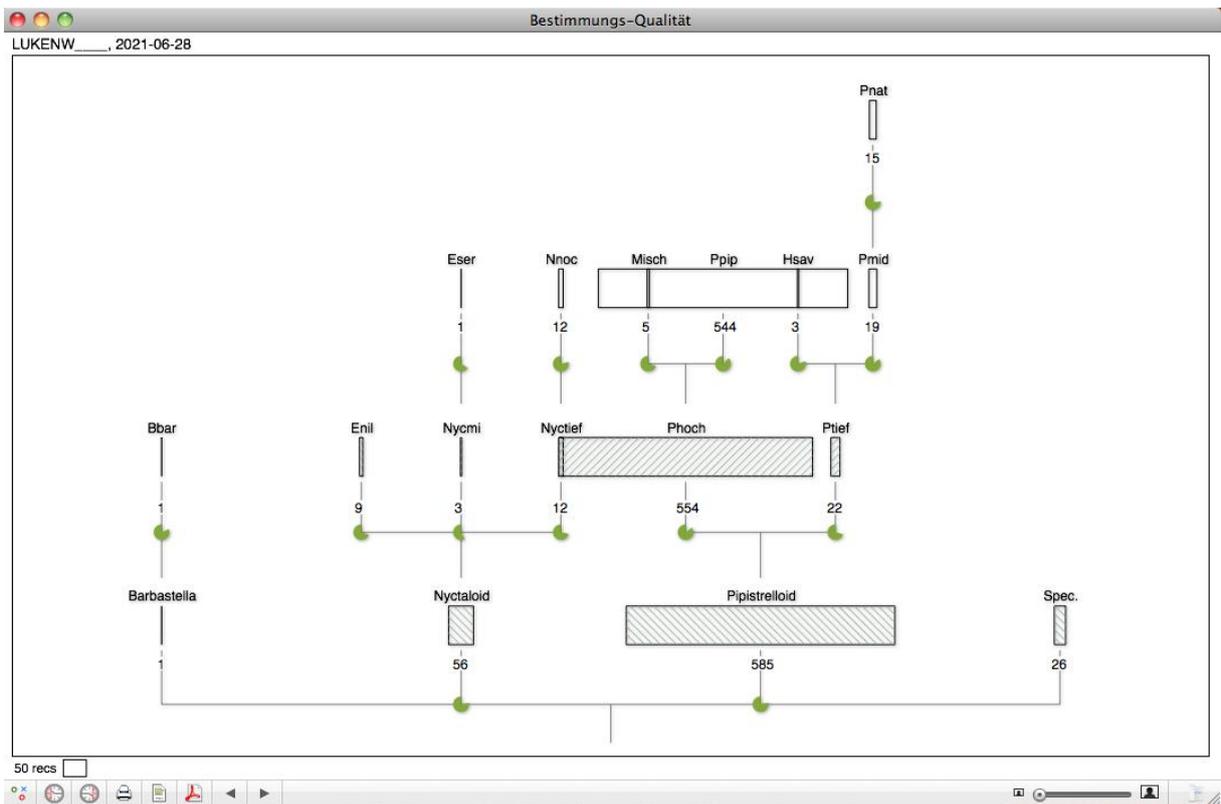
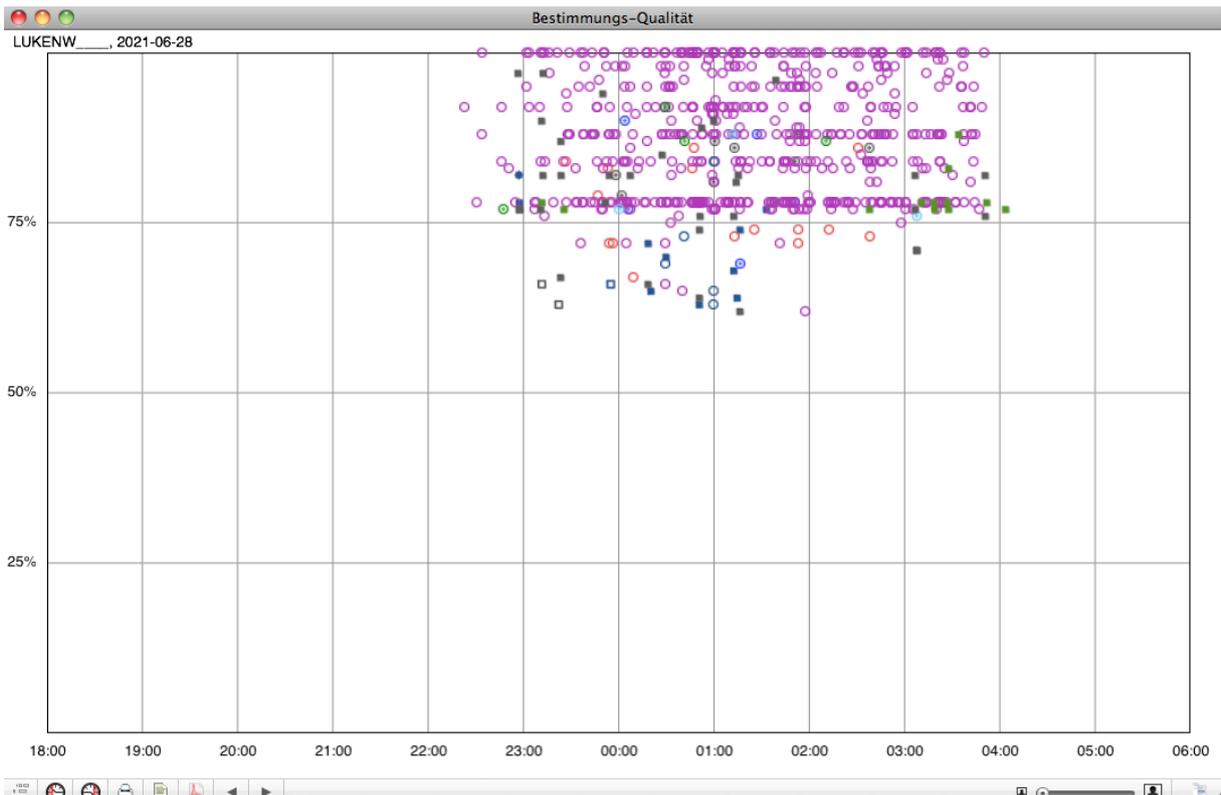
Abb. 4 Rufaktivitäten, Rufqualitäten und Zeiten am 28.6.2021 am Gebäude A

Das quartieranzeigende Schwärmverhalten wurde am 12.10.2021 durch Detektorbegehung und Netzfang überprüft. Das quartieranzeigende Schwärmverhalten blieb in dieser Nacht nur auf die Kellerbereiche beschränkt. Beachtliche Abundanzen ergaben die Batcorderaufnahmen am 28.6.2021 in der Ruine über den Kellern (siehe Kartenpunkt 2). Zusammenfassend und unter Berücksichtigung

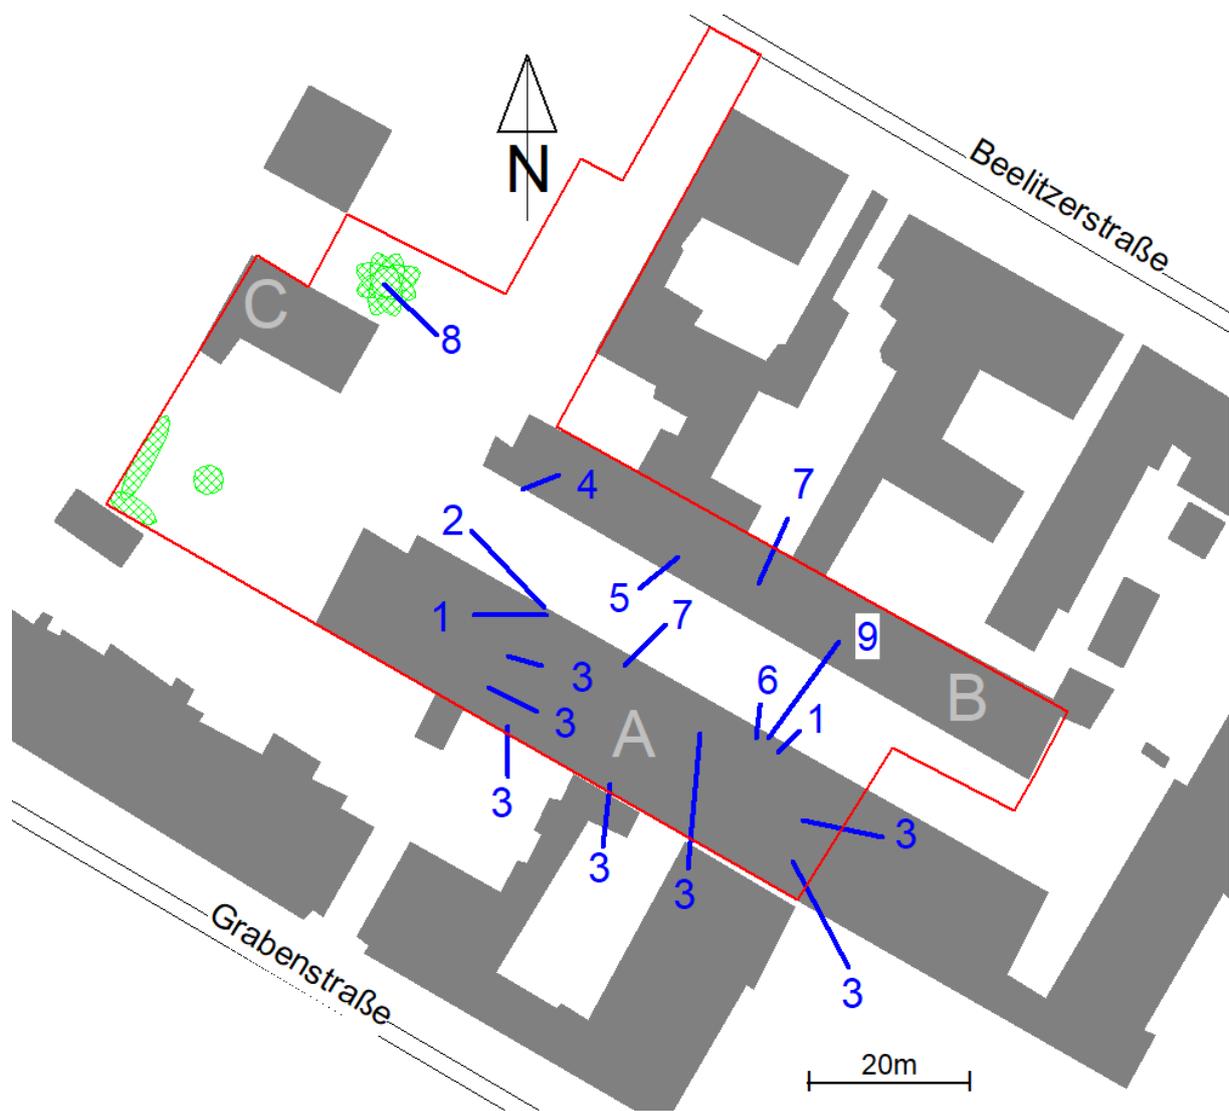
Abb 6. Skizze des untersuchten Grundstücks in Luckenwalde, Beelitzer Str. 12: Markierung der Standorte mit Nachweisen geschützter Arten und Artengruppen. Die rote Umrahmung stellt die Grundstücksgrenze dar (Skizze G. Pelz).

1 = Sommerquartier von Fledermäusen (*Pipistrelloide*)

2= Zwischen- und Winterquartier von Fledermäusen wie Rauhaufledermaus und Zwergfledermaus

3= Winterquartier von Fledermäusen wie Fransenfledermaus und Braunes Langohr, Mopsfledermaus, Graues Langohr

4= Lebensstätten von Solitärbiene

5= Winternachweis der Schmetterlingsart Trauermantel

5= Lebensstätten von Solitärbiene

6, = Lebensstätten von Rotschwanz

7= Lebensstätten vom Mauersegler

8= Lebensstätte von Star und Habitatstruktur von Fledermäusen

9= quartieranzeigendes Schwärmverhalten Fransenfledermaus (Netzfang)

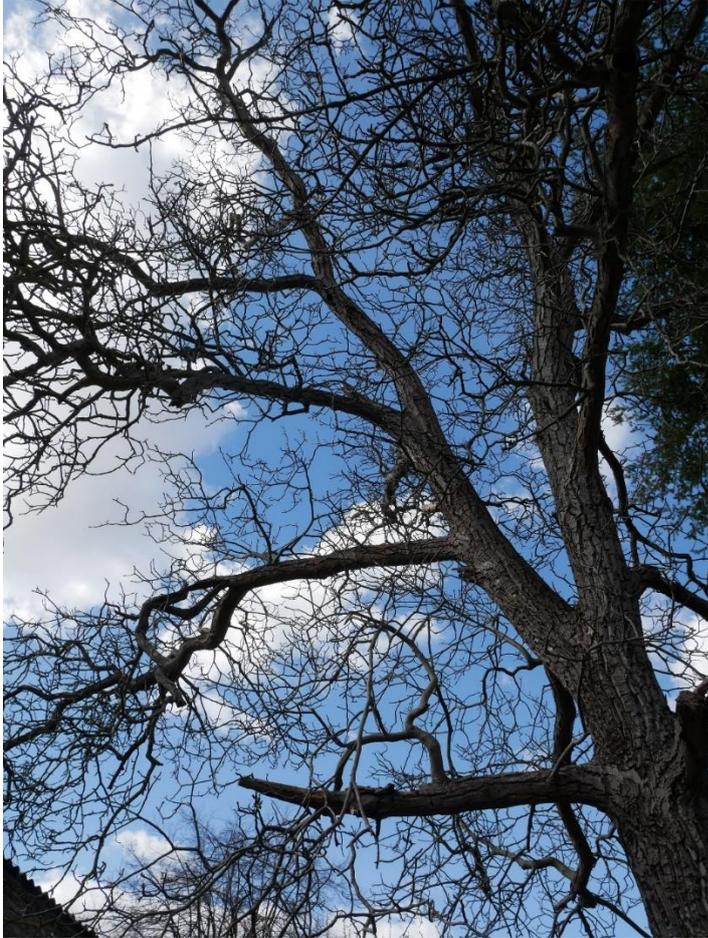
Eine Habitatstruktur für Vögel befindet sich in einem Walnussbaum *Juglans regia* in einer Spechthöhle, die zum Zeitpunkt der Untersuchung von einem Starenbrutpaar *Sturnus vulgaris* genutzt wurde.

Abb. 7 Nachweis des Stars *Sturnus vulgaris* im Walnussbaum auf dem Gelände. (Foto G. Pelz)

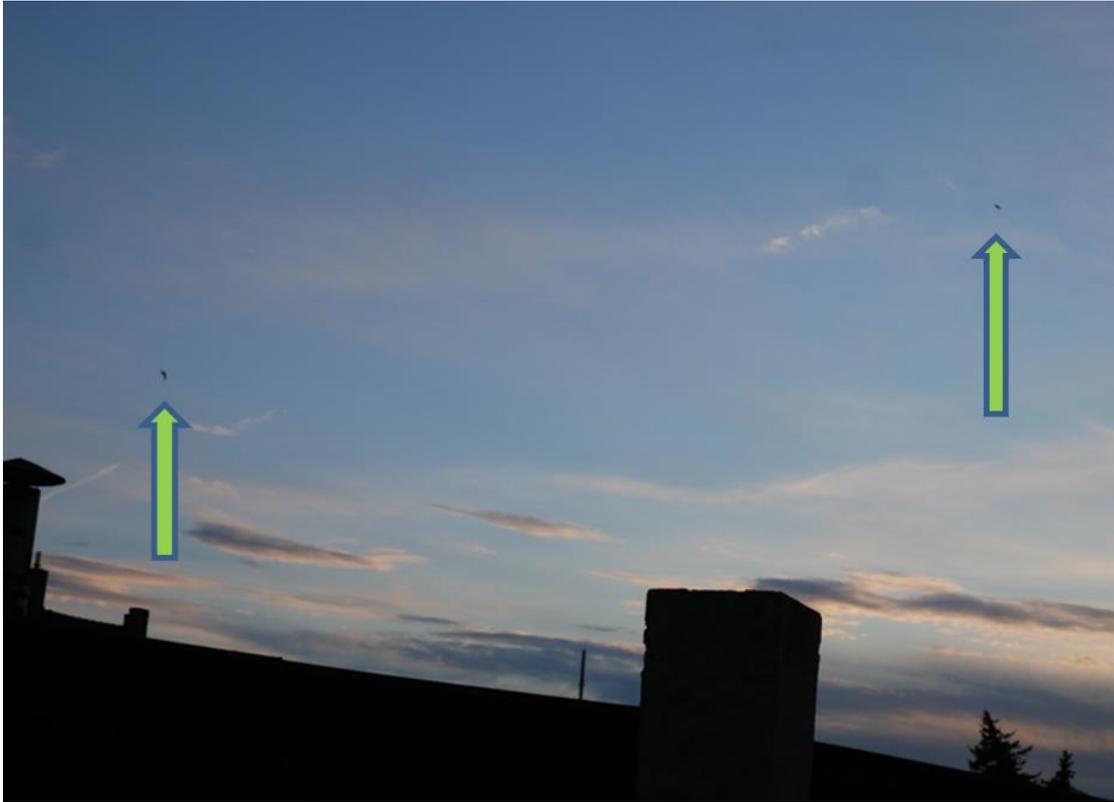
Abb. 8 Nachweise von Mauerseglernistplätzen werden durch intensives Überflugverhalten über den Gebäuden A und B in Nestnähe auf dem Gelände am 25.05.2021 angezeigt (Mauersegler werden durch die grünen Pfeile angezeigt). (Foto G. Pelz)

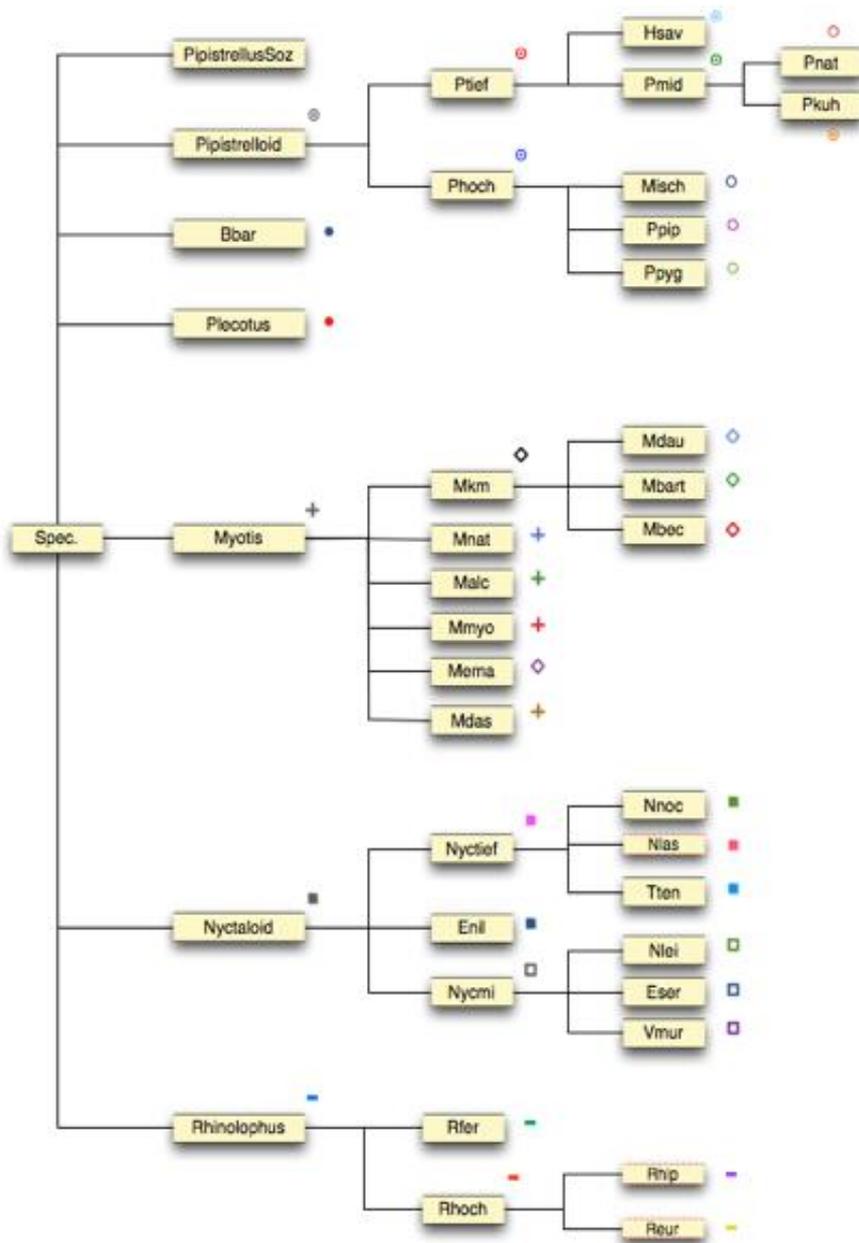
Abb. 10 Die automatische Rufanalyse durchläuft vier Ebenen um zur Artzuordnung zu gelangen. Die verwendeten Kürzel sind in der Abbildung 9 aufgelistet.
