**Landschaftsplanerischer Fachbeitrag**  
**zum vorhabenbezogenen Bebauungsplan Nr. 48/2020**  
**„Wohnanlage Käthe-Kollwitz-Straße 10-11“**  
**Stadt Luckenwalde**  
**(Landkreis Teltow-Fläming)**

Stand: 14. Oktober 2021

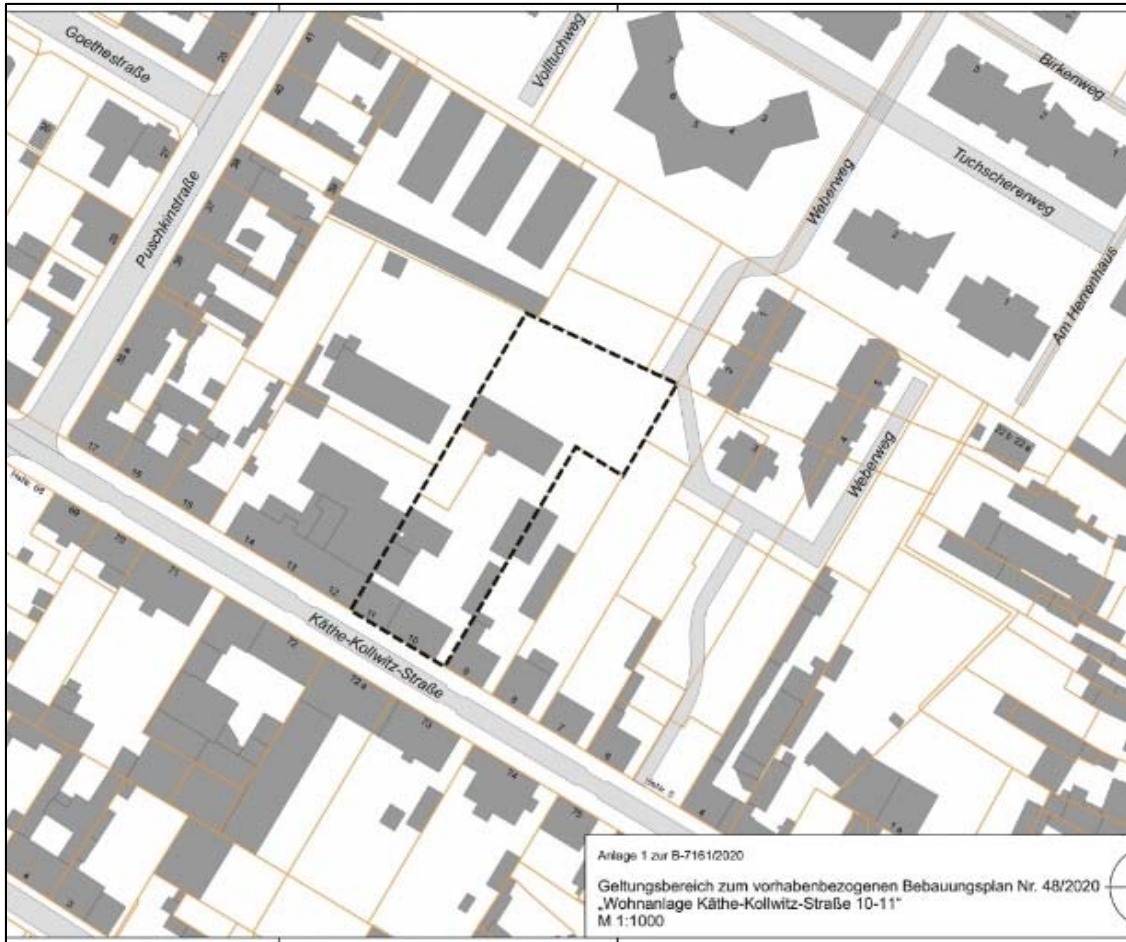
Abb. 1 Geltungsbereich des B-Plans (Anlage 1 zum Aufstellungsbeschluss, Stadt Luckenwalde)

Das ca. 4.240 m<sup>2</sup> umfassende Untersuchungsgebiet (UG) befindet sich im Stadtgebiet von Luckenwalde an der Käthe-Kollwitz-Straße Nr. 10/11, ca. 500 m östlich des Bahnhofs. Es umfasst die Flurstücke 118/1 und 118/2 in Flur 5 der Gemarkung Luckenwalde.

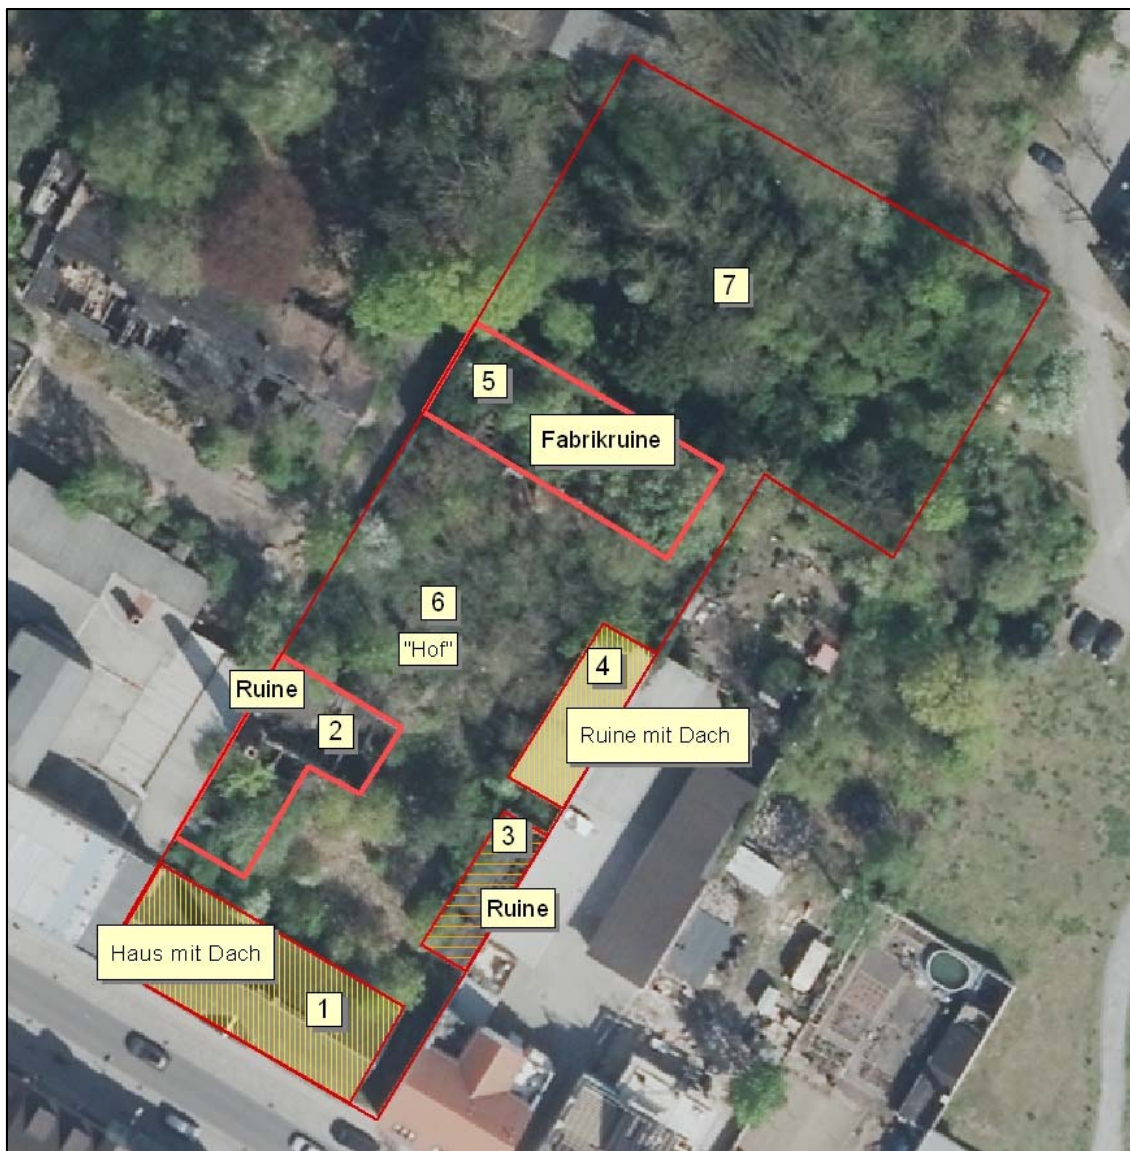
Abb. 2 Überprägte Böden und Ruinen im Untersuchungsgebiet; Luftbild © Geobasis-DE/LGB, dl-de/by-2-0 (Befliegung 2019)

**Ergebnis:** Gebäuderuinen nehmen ca. 1.210 m<sup>2</sup> ein. Der Anteil teilversiegelter Flächen (Großpflaster) wird auf mind. 750 m<sup>2</sup> geschätzt. Insgesamt wird von 1.960 m<sup>2</sup> versiegelten und teilversiegelten Flächen ausgegangen (ca. 46 % Anteil am UG).

Tab. 2: Überprägte Böden und Ruinen im UG

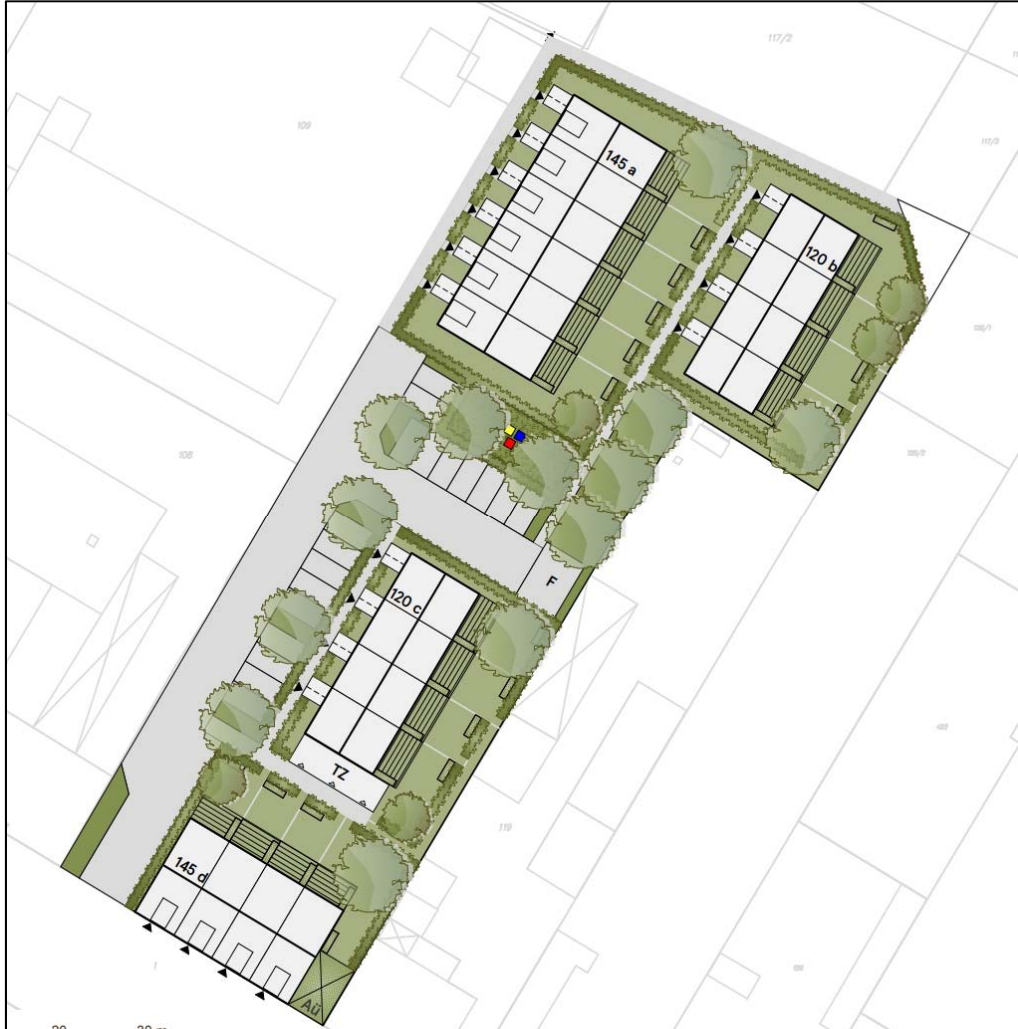
Abb. 9 Städtebauliches Konzept (DEUTSCHE REIHENHAUS AG, Stand Oktober 2021)

Die Planung der Deutschen Reihenhaus AG sieht eine Wohnanlage mit 18 Reihenhäusern vor. Die Hausgruppen bestehen aus vier bis sechs Reihenhäusern und sind mit den Gartenseiten vorwiegend nach Südosten orientiert, vgl. Abb. 9. Die verkehrliche Erschließung des Quartiers erfolgt über eine Stichstraße ausgehend von der Käthe-Kollwitz-Straße. Mit insgesamt 18 Stellplätzen wird ein einfacher Stellplatznachweis erbracht. Zudem wird ein Fahrradstellplatz für rund 28 Fahrräder im Kern des Wohnparks

geschaffen. Die Versorgung mit Wärme, Strom und Wasser ist über eine gemeinsame Technikzentrale mit Blockheizkraftwerk geplant. Als gemeinschaftliche Grünfläche ist ein 80 m<sup>2</sup> großer, zentral gelegener Platz vorgesehen, der als Aufenthalts- und Spielfläche für die Bewohner, insbesondere für Kinder, fungieren soll.
